FUNAE – FUNDO DE ENERGIA

10º Encontro de Coordenação dos Laboratórios da CPLP

Avaliação dos danos e reabilitação de infraestruturas após eventos extremos

Maputo, 18 de Junho de 2019

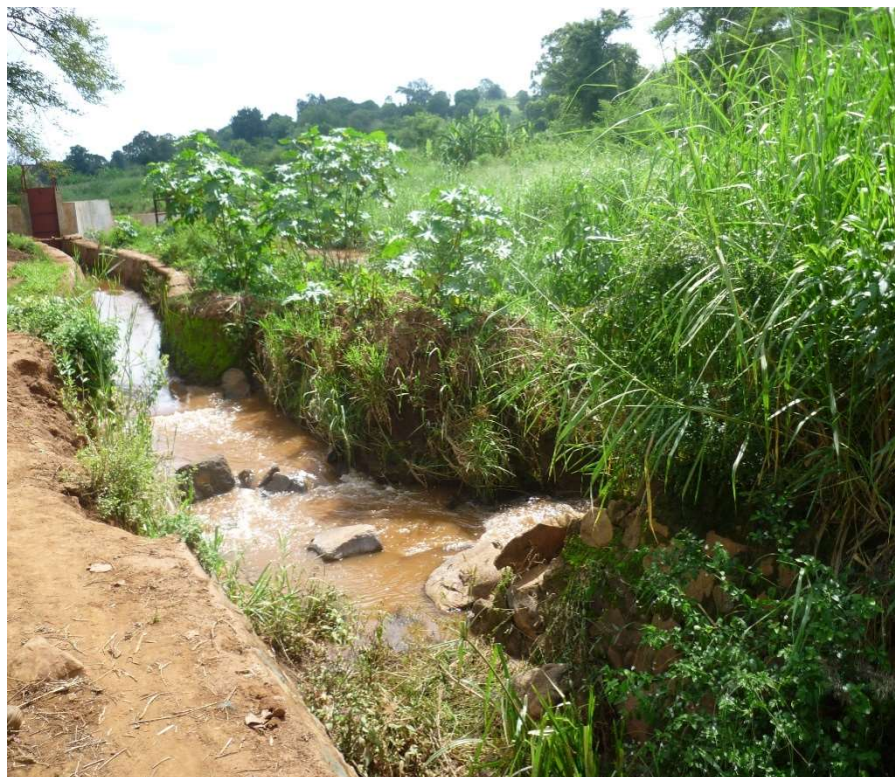
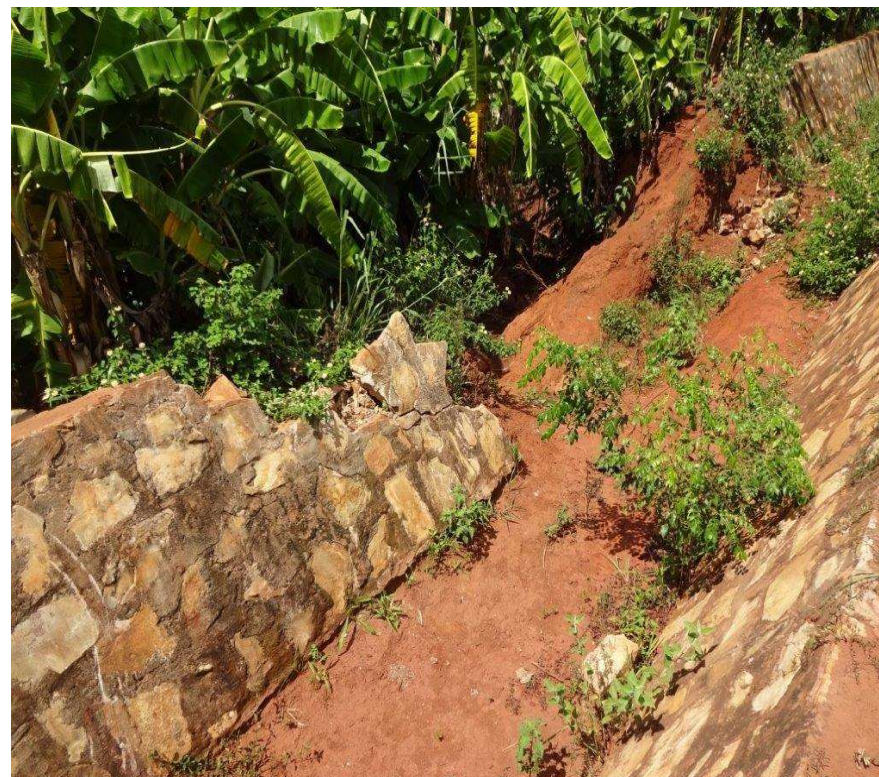
Danos registados na Mini-hídrica de Chiurairue

- ❖ Primeiro projecto do género pelo FUNAE, implementado a título experimental
- ❖ Durante as obras em 2013 cheias criaram erosão e desabamentos de paredes de canal de adução
- ❖ Cismo em 2018 criou ropturas e fissuras no canal e na Casa dos Operadores
- ❖ A passagem do Ciclone Tropical IDAI (2019) criou ropturas do canal e inundação do edifício da central
- ❖ Apesar das reparações feitas, nunca se garantiu resiliência das obras civís
- ❖ Uma avaliação feita indica que a implantação do canal e do edifício da central e o material adoptado tem influência na vulnerabilidade da Mini-hidrica

- ❖ Mini-hídrica de Chiuraírué: Revisão do projecto na perspectiva de adopção de soluções resilientes aos agentes atmosféricos e obras de reabilitação
- ❖ Mini-hídrica de Rotanda: Abate de eucaliptos e pinheiros para o melhoramento do caudal do rio Mutsenende
- ❖ Mini-hídrica de Majáua: Obra de protecção em muros de gabiões e betão armado
- ❖ Mini-hídrica de Sembezeia: Extensão de muro de açude em betão armado e revestimento da rampa de acesso em pedra argamassada
- ❖ Mini-hídrica de Muôha: Ateros com a protecção em pedra
- ❖ Para todas as Mini-hídricas será adoptado um plano de limpezas regulares do açude em casos de assoreamentos

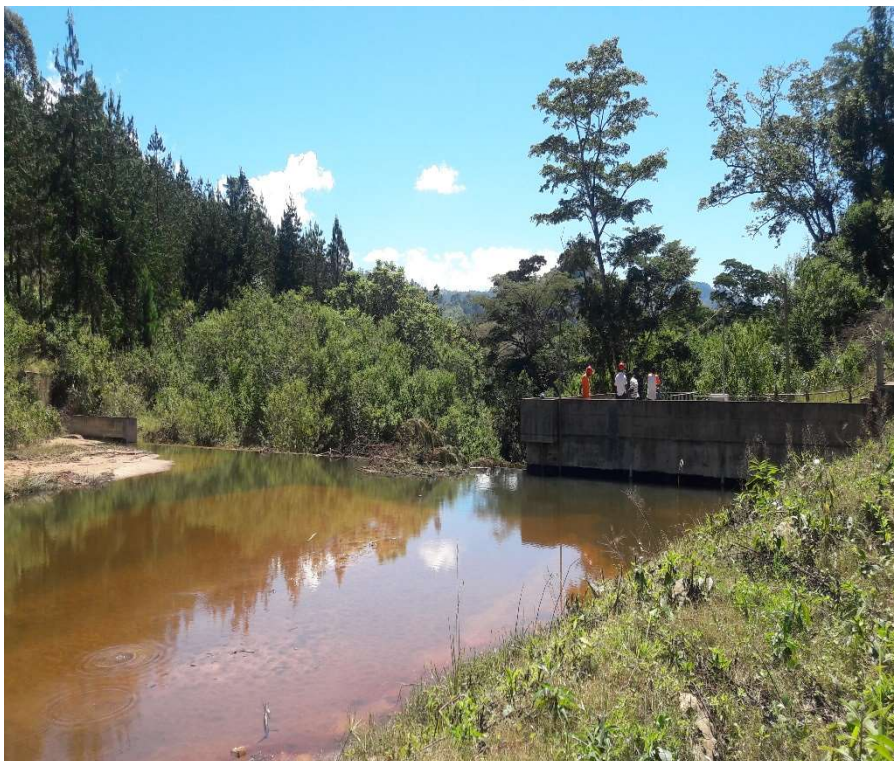
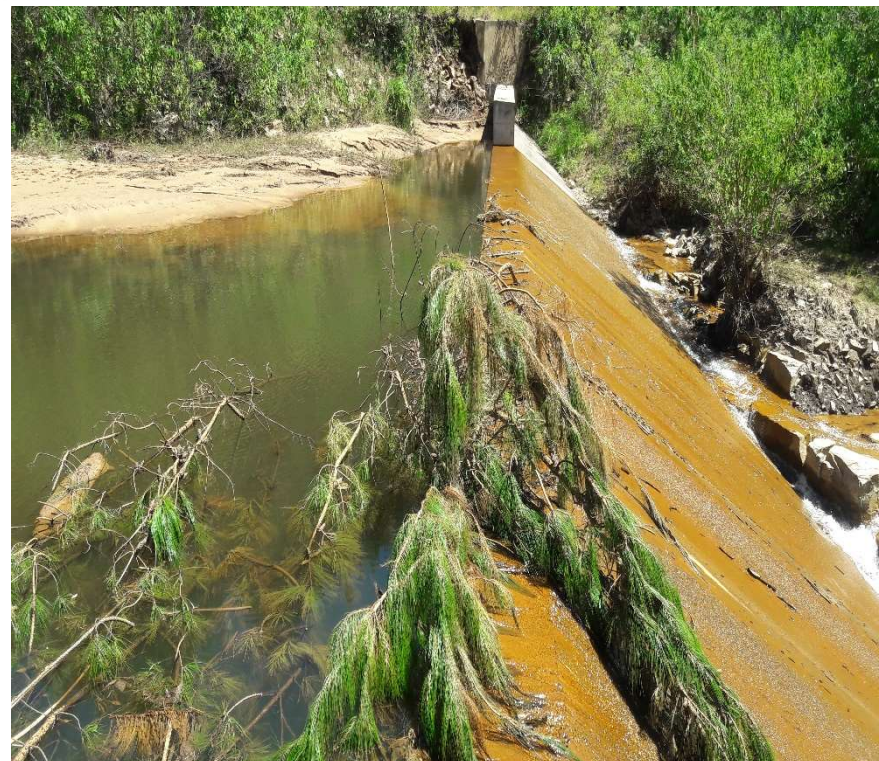
Danos registados na Mini-hídrica de Rotanda

- ❖ Lições aprendidas com a Mini-hídrica de Chiuraírué, permitiu mudar a abordagem de implementação
- ❖ Os projectos que se seguiram foram antecedidos de estudos que conduziram a soluções estruturais resiliêntes aos agentes extremos
- ❖ A Mini-hídrica de Rotanda nunca sofreu dano a nível da sua estrutura
- ❖ Nos anos 2016/2017 o rio Mutsenende reduziu do caudal, tendo voltado a normalidades nos anos subseqüentes
- ❖ O Ciclone tropical IDAI (2019) criou o assoreamento do armazenamento do açude

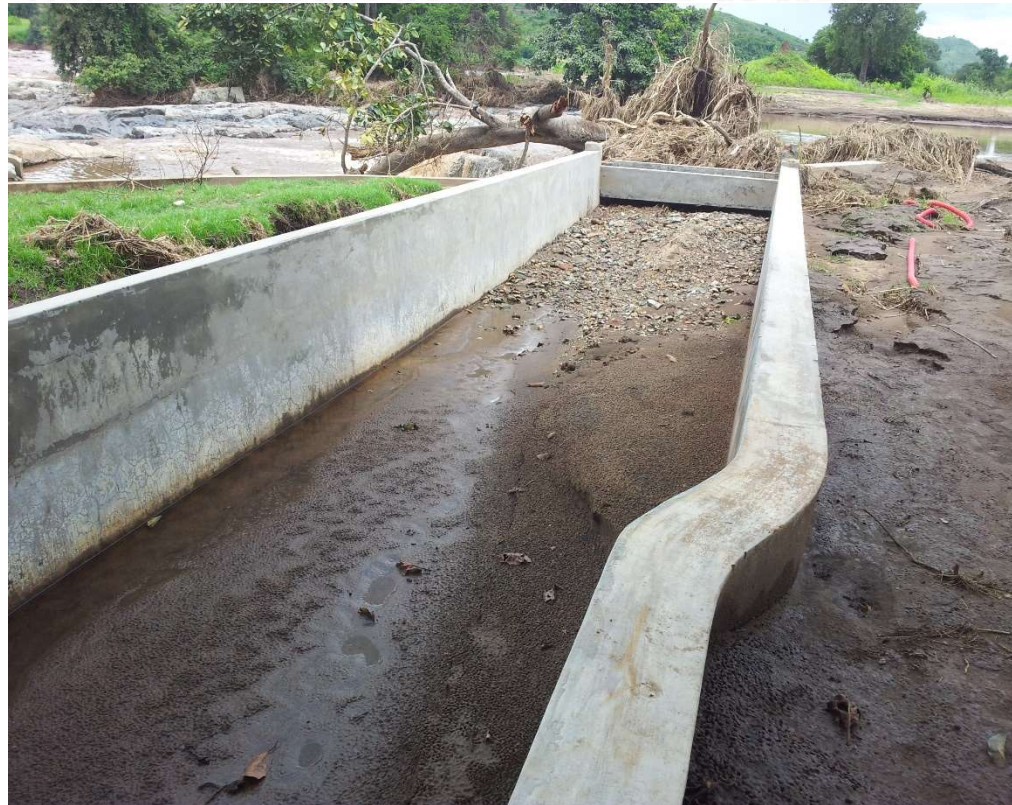
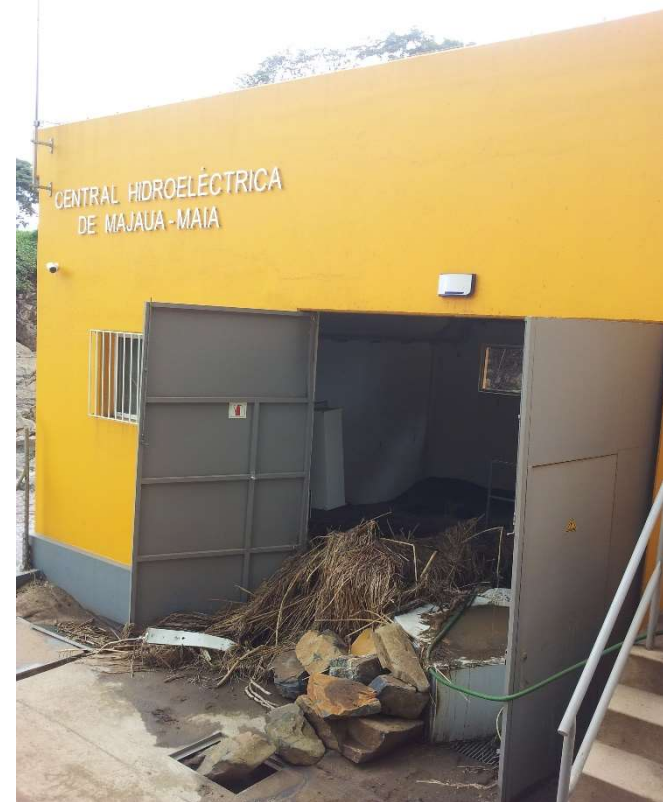
Danos registados na Mini-hídrica de Majáua

- ❖ Mini-hídrica concebida para um caudal de ponta de cheia de 100 anos como período de retorno
- ❖ Cheia de 2015 criaram a inundaç o da central e o assoreamento de todas componentes da Mini-hídrica
- ❖ Todo equipamento da central ficou soterrado, entretanto n o houve danos directos sobre a estrutura da Mini-hídrica
- ❖ Um diagn stico realizado, indica que tratou-se de um evento extremo
- ❖ Neste momento, decorrem as obras de reabilita o e protec o da Mini-hídrica

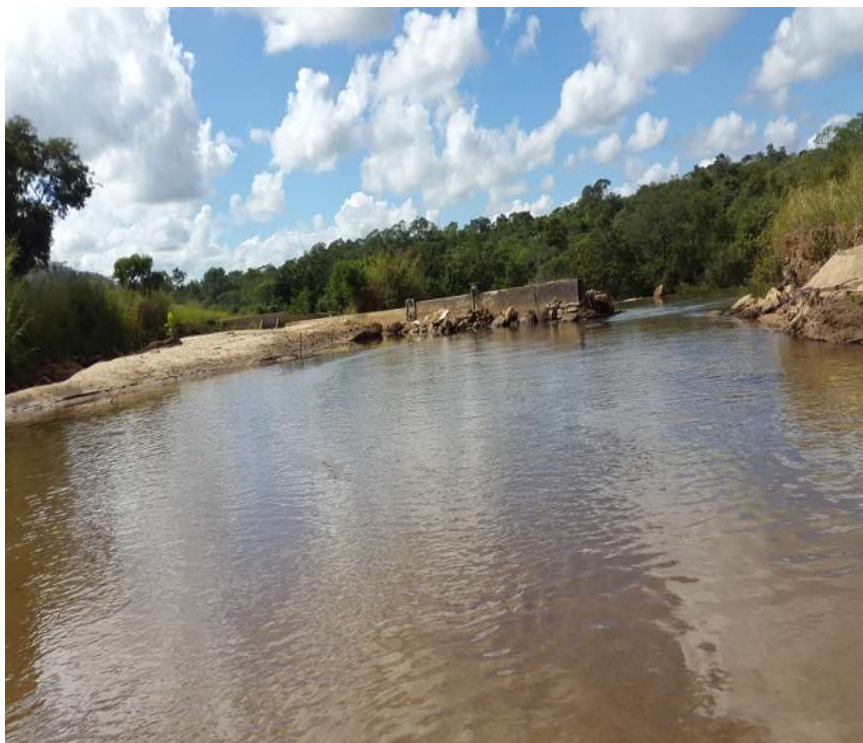
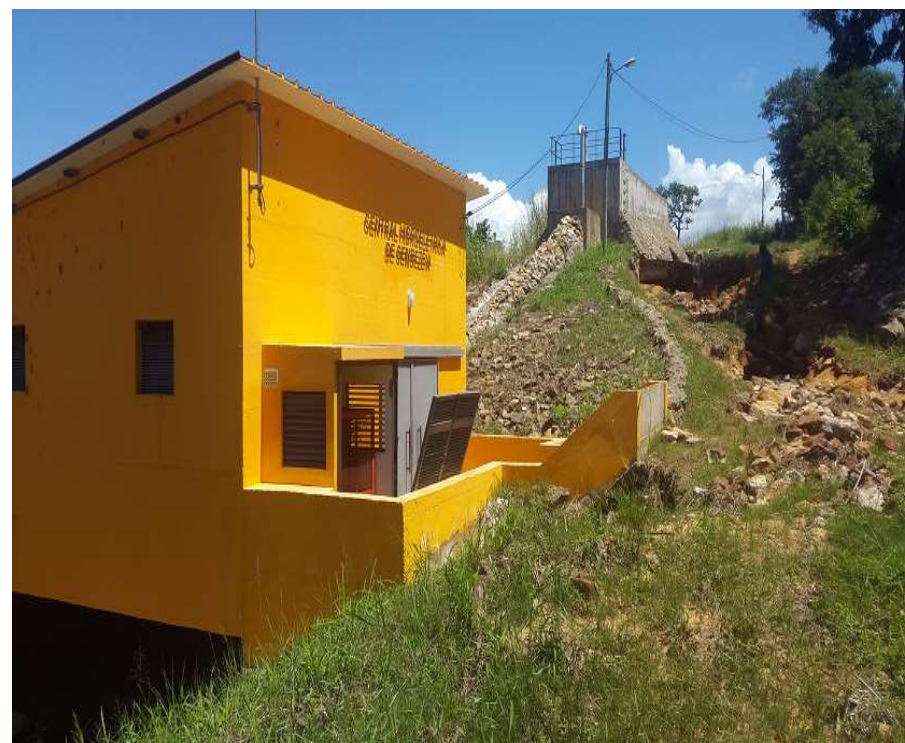
Danos registados na Mini-hídricas de Sembezeia

- ❖ Em Janeiro de 2017, chuvas intensas aumentaram o caudal do rio Bonde resultando na roptura dos solos na extremidade direita do açude.
- ❖ Adicionalmente, o armazenamento do açude ficou assoreado e a zona de acesso a central sofreu erosão
- ❖ Em resultado da passagem do Ciclone Tropical IDAI (2019), foram arrastados por erosão, os solos de suporte da câmada de carga
- ❖ Com a chuva ciclónica o armazenamento do açude ficou assoreado e a zona de acesso a central sofreu uma cratera
- ❖ Brevemente irão iniciar as obras de reabilitação da Mini-hidrica

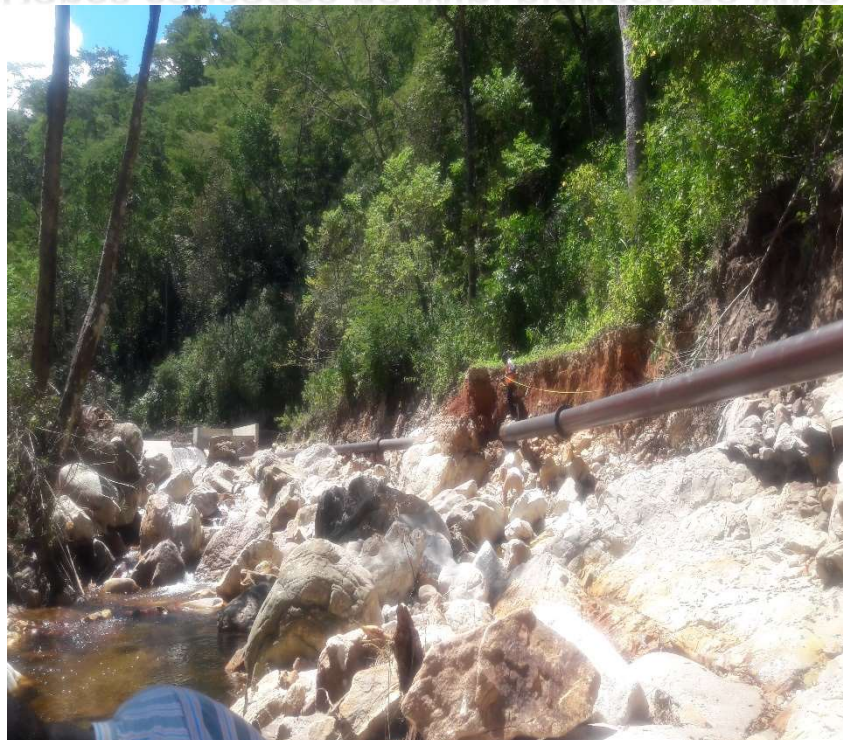
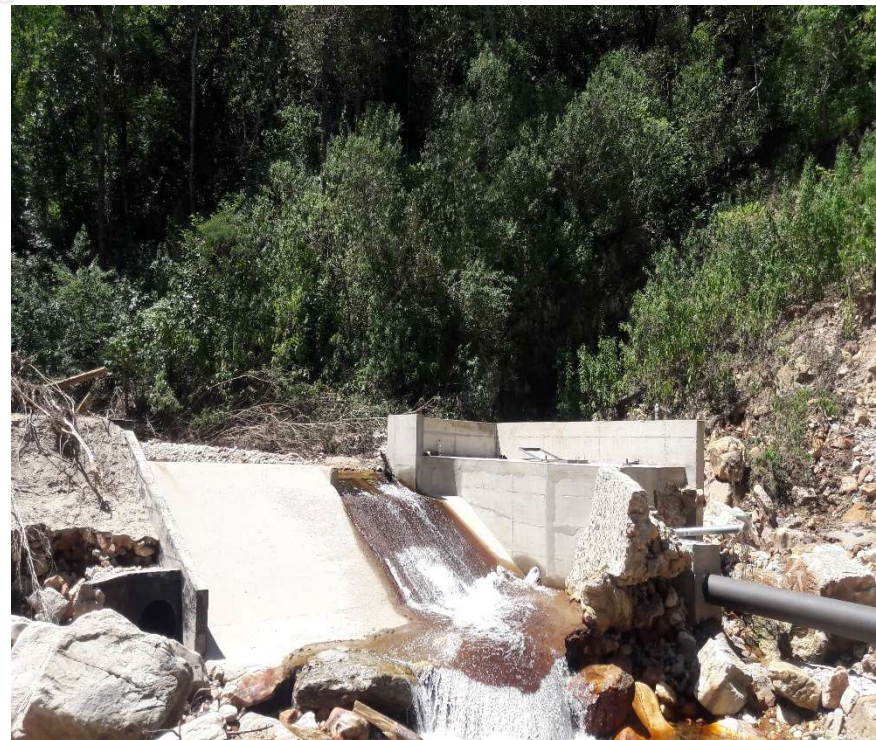
Danos causados na Mini-hídricas de Muôha

- ❖ A chuva intensa que acompanhou a passagem do Ciclone Tropical IDAI (2019), criou erosão da zana dos primeiros 800 m de conduta forçada
- ❖ Pela acção da erosão, os primeiros 800 m da conduta forçada ficaram completamente expostos
- ❖ O açude ficou com o armazenamento assoreado e com o descarregador degradado pela acção da erosão
- ❖ A rampa de acesso a central também sofreu erosão
- ❖ Decorre a contratação do empreiteiro para a reabilitação da Mini-hídrica
