# 10º Encontro Técnico-Científico dos Laboratórios de Engenharia Civil da CPLP

## SISMOLOGIA EM ANGOLA O POTENCIAL IMPACTO DE SISMOS

Júlio Fonseca, Rui Marques LEA, Angola

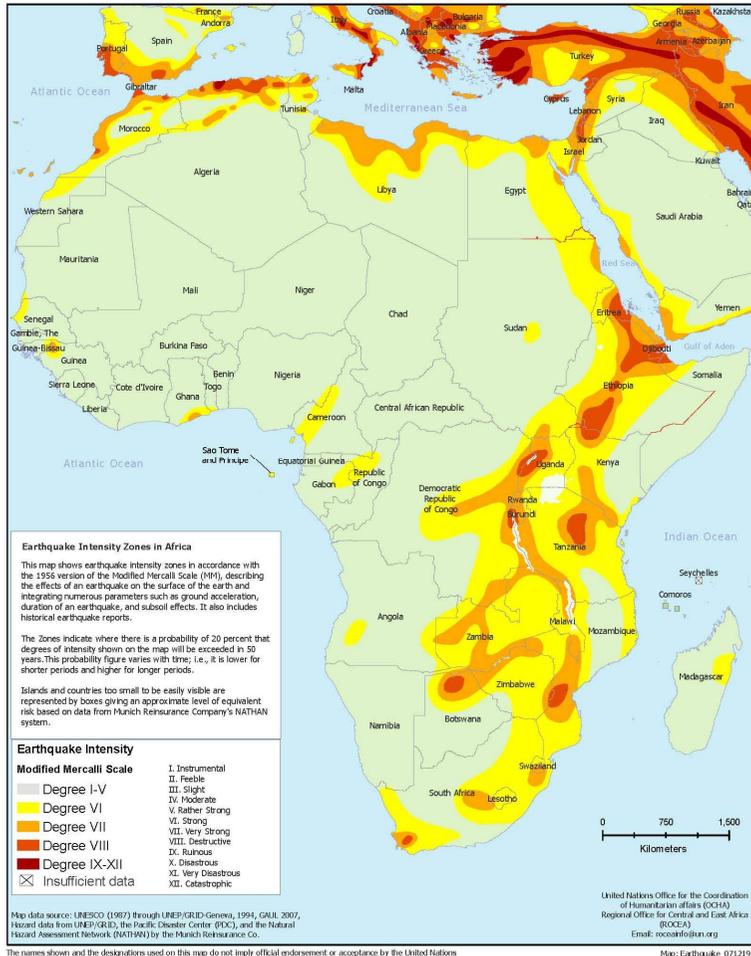
OCHA Regional Office for Central and East Africa  
**Earthquake Risk in Africa: Modified Mercalli Scale**  
 Issued: December 2007

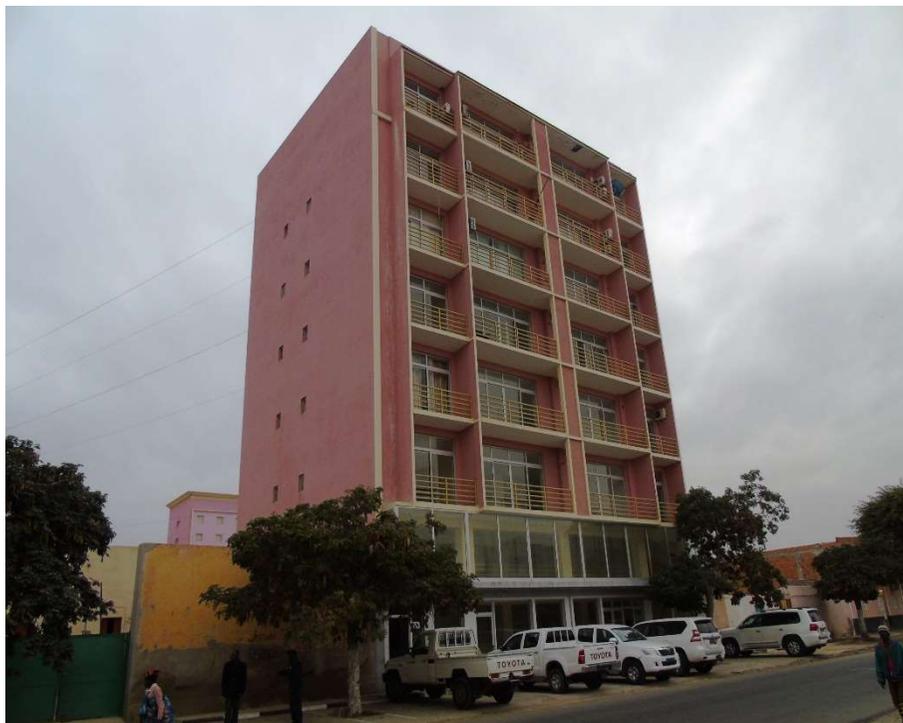
### EDIFÍCIO MINISTÉRIOS - MOÇAMEDES

Não Apresenta Patologia Estruturais Visíveis

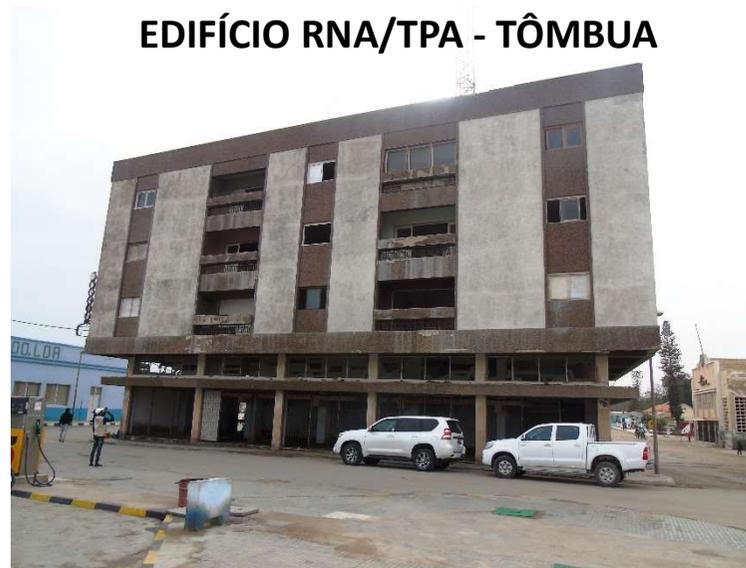
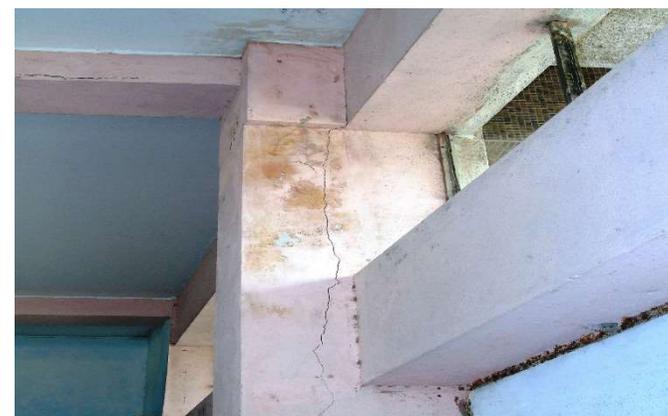
### EDIFÍCIO RNA/TPA - TÔMBUA

Patologia Viga Forte-Pilar Fraco, Eventual Resultado de Sismo
