10º Encontro Técnico-Científico dos Laboratórios de Engenharia Civil da CPLP

Avaliação do risco. Estratégia de renovação da rede de abastecimento de água

António Bento Franco
Vogal do Conselho Diretivo do LNEC

17 e 18 de Junho de 2019
MOÇAMBIQUE • MAPUTO

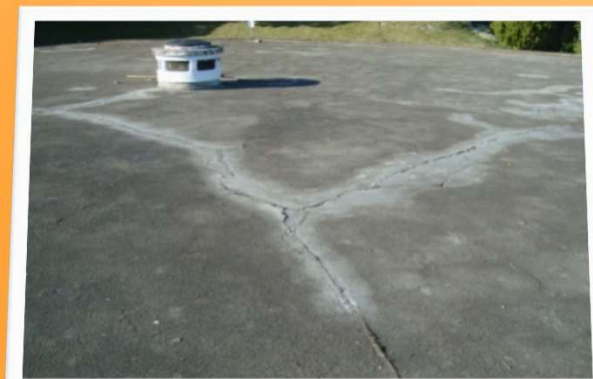
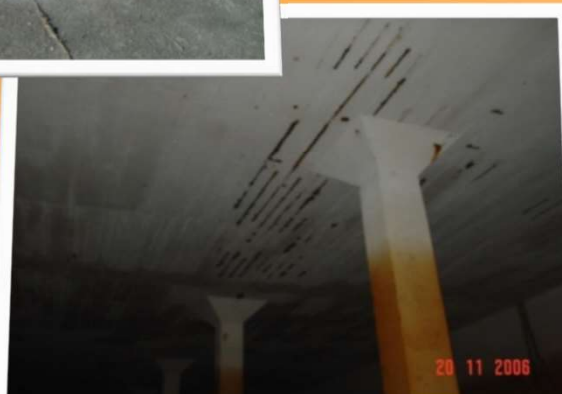
RELATÓRIO FINAL DE INSPECÇÃO

FICHA TÉCNICA DE INSPECÇÃO (RESERVATÓRIOS)

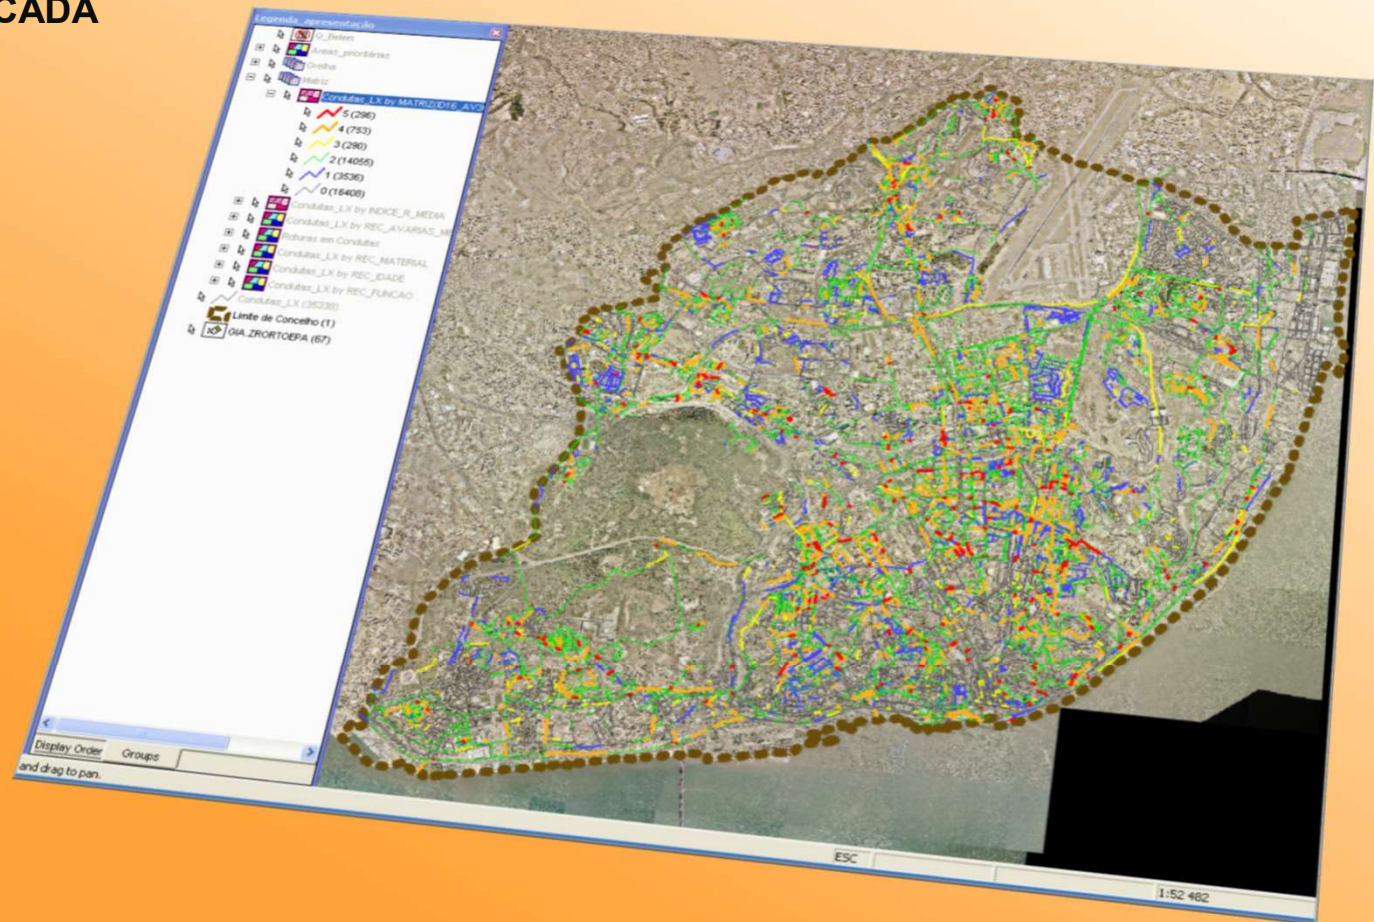
RESULTADO FINAL DA MATRIZ MULTI-CRITÉRIO

Classificação final de cada um dos cerca de 35000 troços da rede de Lisboa resultante da conjugação dos diversos critérios. Os troços mais prioritários estão identificados com cores vermelho e laranja.
